Construction d'un logiciel d'analyse des métaux historiques à partir de leurs tracés électrochimiques.

Validation de l'outil d'analyse sur une collection d'objets techniques, scientifiques et horlogers

CLAMTEC

Rapport final

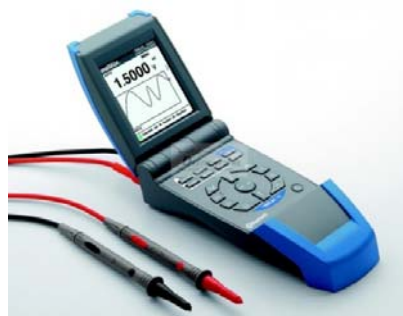
Fig. 7 : Modèle M3282 de la marque METRIX de Chauvin-Arnoux.

- choix du multimètre. Le METRIX (modèle 3282) de Chauvin-Arnoux a été sélectionné du fait de la documentation existante permettant de déchiffrer les bits (données binaires) passés sur le Port-Com (Fig. 7).
- développement du driver permettant l'exploitation (la communication avec le) du METRIX.
- interfaçage du driver afin de dialoguer avec le logiciel « DiscoveryMat ». Pour l'instant seul le METRIX M3282 est interfacé avec « DiscoveryMat ». Un autre multimètre pourrait être utilisé dans le futur, mais ceci nécessiterait le développement d'un nouveau driver permettant la communication entre « DiscoveryMat » et ce nouveau multimètre.

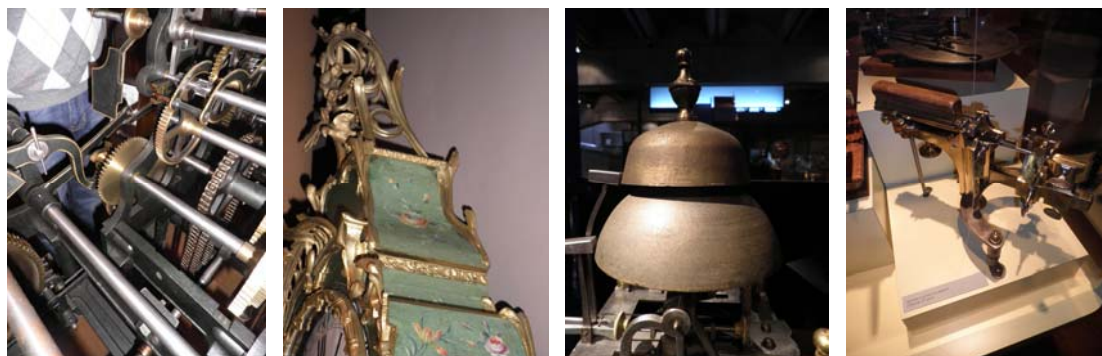
La figure 18 montre quelques uns de ces objets ou éléments d'objets représentatifs de la collection du MIH : roues de mécanisme, décors et timbres d'horloges, outils de l'industrie horlogère.

a/ b/ c/ d/
Fig. 18 : Quelques uns des objets ou éléments d'objets de la collection du MIH retenus dans le cadre du projet CLAMTEC.

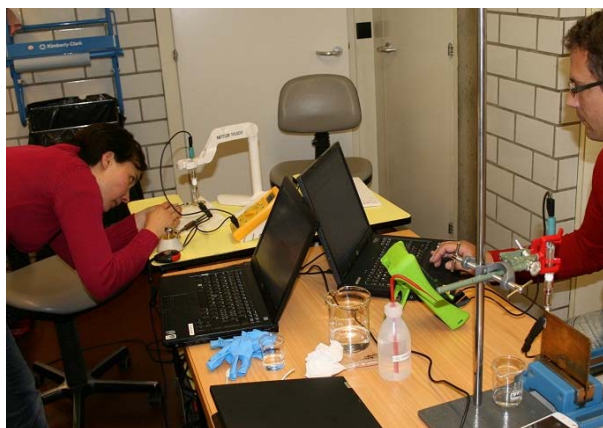
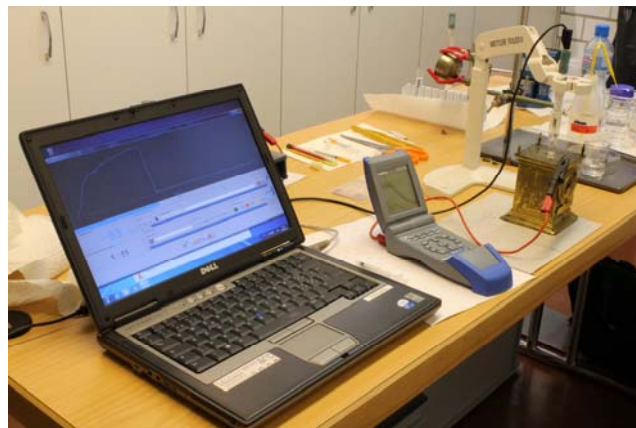
Fig. 20: Modifications des conditions des mesures au cours du projet CLAMTEC : collecte manuelle des données (a/) et automatique (b/).

Le changement du mode d'acquisition des données a conduit à des conditions de travail sensiblement différentes. En mode manuel, l'attention des opérateurs est permanente car ils doivent entrer les données lues sur des tableaux Excel (Fig. 20a). Cette attention est particulièrement marquée lorsque les fluctuations du potentiel obligent les opérateurs à choisir parmi les valeurs lues, celle qui leur paraît être représentative des 15s écoulées entre deux mesures. Le multimètre utilisé n'a, par contre, pas besoin d'être interfacé. Il suffit qu'il ait une forte impédance (10 M Ω). Le passage en mode automatique libère l'opérateur et lui permet d'apprécier, grâce à une prise de mesure toutes les secondes, le caractère stable ou instable d'un tracé. Par contre il doit utiliser le multimètre METRIX M3282 interfacé et piloté par le logiciel « DiscoveryMat » (Fig. 20b).

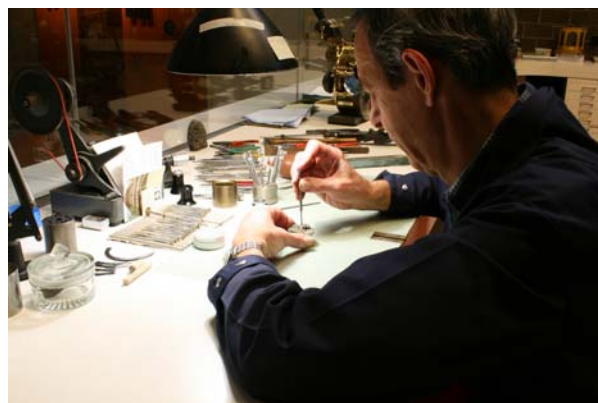
Fig. 23 : Démontage d'un élément de mouvement par Daniel Curtit, restaurateur du MIH.

Une grande partie des éléments d'objets sélectionnés étant prélevés sur des d'objets exposés (Fig. 22) ou stockés dans les réserves, ceux-ci ont dû, lorsque c'était possible, être acheminés jusqu'au centre de restauration. Lorsque le démontage de l'élément était requis, cette tâche était soit menée par les restaurateurs du MIH pour des objets complexes (Fig. 23), soit par G. Rapp dans le cas d'assemblages facilement désolidarisables (Fig. 24). La figure 21 montre les deux éléments d'objets analysés in-situ, sans démontage.

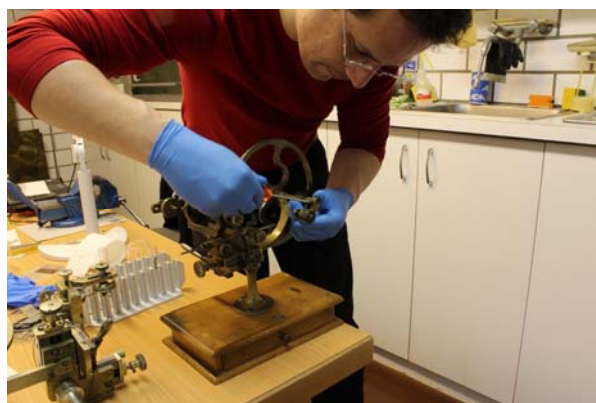
Fig. 24: Démontage d'une manivelle d'une machine à arrondir conservée en réserve par G. Rapp.

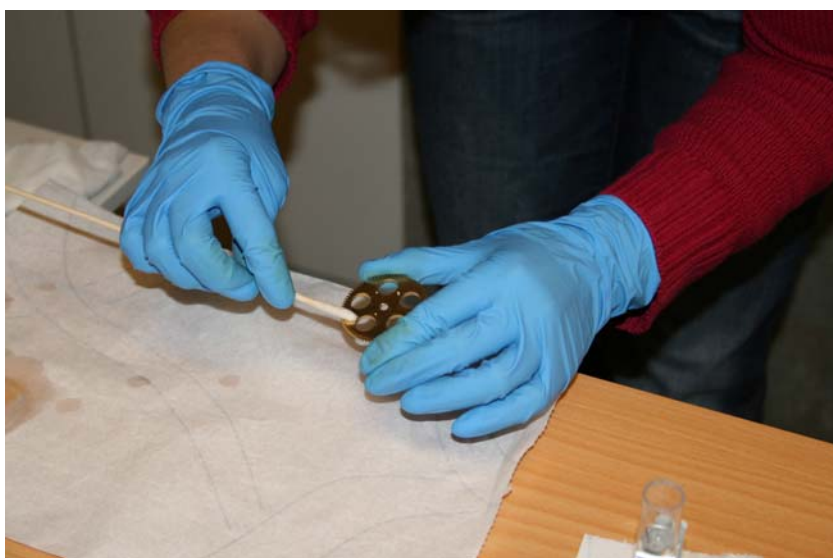
Fig. 25: Opérations de dégraissage et de polissage local hors jet d'eau à l'aide d'un papier enroulé autour d'une pince.

Le fait de travailler sur des objets de collection nous a amenés à limiter la zone de mesure au minimum. Les surfaces étudiées étaient d'abord dégraissées puis polies sous un jet d'eau sauf dans le cas des mouvements où le démontage partiel d'un seul élément nous a obligés à mouiller le papier de polissage appliqué localement et à rincer immédiatement après avec un chiffon (Fig. 25). Toute manipulation était menée avec des gants.

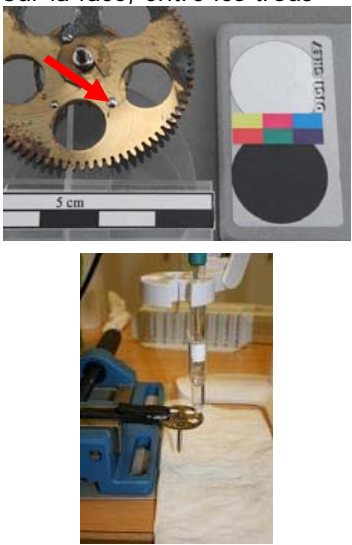
164d	Fond de pièces détachées. Fabrique Ditisheim, La Chaux-de- Fonds, 1920 - Roue dentée Ø43mm e5mm	s/n	Réserve

Laiton d'usinage (CuZn35-40Pb).	Usinage (découpe par étampage, fraisage de denture, perçage, taraudage, surfaçage).	CuZn35Pb2.1Sn1.2NiFeAl (matching médiocre).

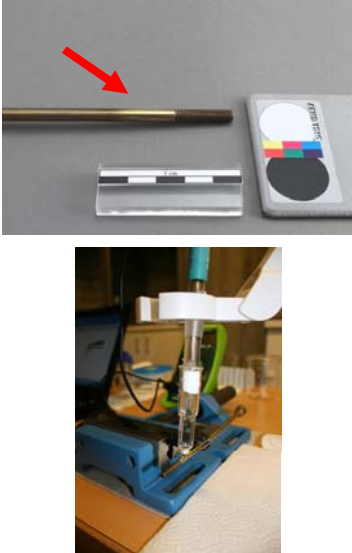
165b	Fond de pièces détachées. Fabrique Ditisheim, La Chaux-de- Fonds, 1920 - Pied de platine (long) L169mm Ømax14mm	s/n	Réserve	Sur une des extrémités

Laiton d'usinage en barre étirée, avec 35 à 40% de Zn, probable présence de Pb.	Usinage (tournage, avec filetage).	<u>CuZn35Pb1.6Si</u> (assez bon matching).

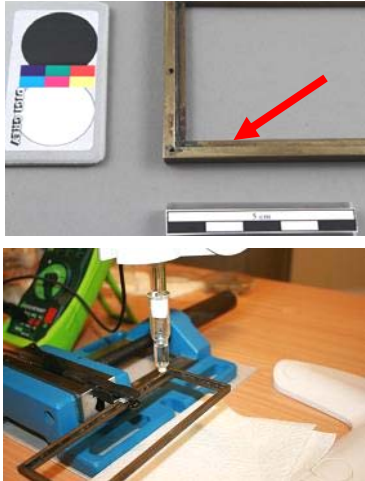
168c	Fenêtre ornementale de cabinet de pendule, XXe s. L158mm l62mm e6mm	s/n	Réserve	Verso de la lunette

Laiton de fonderie usinable (CuZn30 Sn).	Coulé en moule, limage de finition, fraisage des extrémités, assemblage par goupilles.	CuZn34 (matching médiocre) ou CuZn35Pb1.6Si (assez mauvais matching).

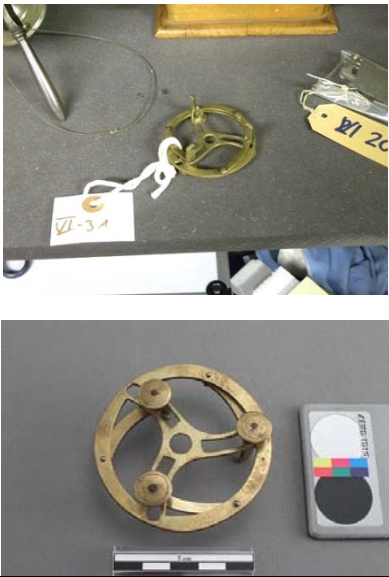
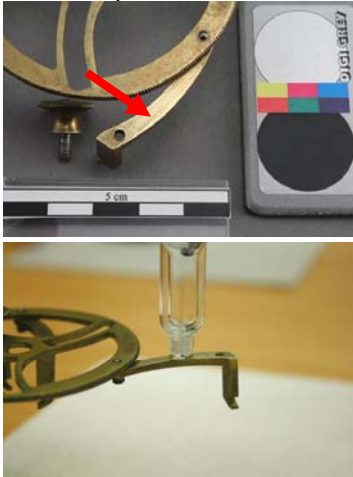
109	Support de travail dit « main », XVIIIe s. Tige L64mm e25mm	s/n	Réserve	Sur un des pieds

Laiton fait par une métallurgie ancienne, CuZn 35-45, avec présence possible de de Pb, S, P.	Tournage, moletage, découpe à la scie à main, limage, perçage, taraudage.	CuZn14Sn2.7PbFe (très mauvais matching).

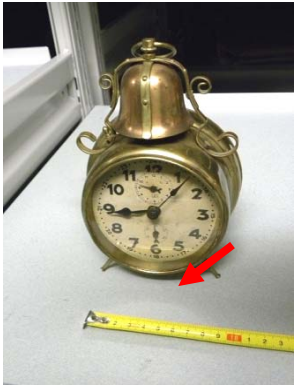
141b	Réveil baby à chiffres arabes, début XXe s. Boîtier Ø127mm H205mm L60.5mm	s/n	Dépôt, compactus, étagère n° 10.1.3

Laiton de travail à froid avec 30-35% de Zn et peut-être un peu de Pb (1 à 2%). Le matériau a mal réagi à l'emboutissage, présence de fissure.	Plaque laminée, puis découpe à la presse, emboutissage.	<u>CuZn39Pb1.7</u> (bon matching) ou CuZn35Pb2.1Sn1.2NiFeAl (assez bon matching).

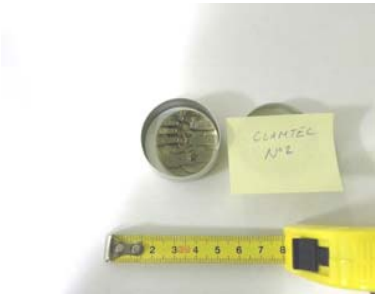
161	Ebauche de mouvement XIXe s. Platine Ø42mm H15mm	CLAMT EC2	Dépôt, tiroir n°1 compart.29	Platine

<p>Protocole de mesure modifié pour un système indémontable :</p> <ol style="list-style-type: none"> 1. Préalablement dégraisser et nettoyer la surface à l'éthanol 2. Avec un morceau de papier abrasif entortillé autour de la brucelle et humidifié, abraser la surface. 3. Retirer les particules et rincer avec chiffon mouillé à l'eau démin. 4. Nettoyer à l'alcool. 	Maillechort contenant du Pb.	Laminage en bande ou étirage en barre selon la pièce, recuit, perçage, fraisage, éventuellement découpe à la presse.	CuZn24Ni12Pb0.4Fe0.1 (très mauvais matching).

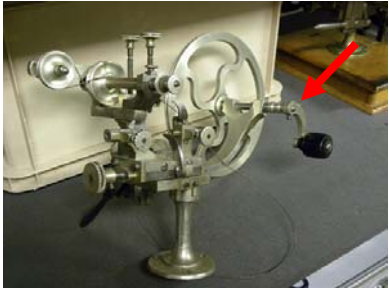
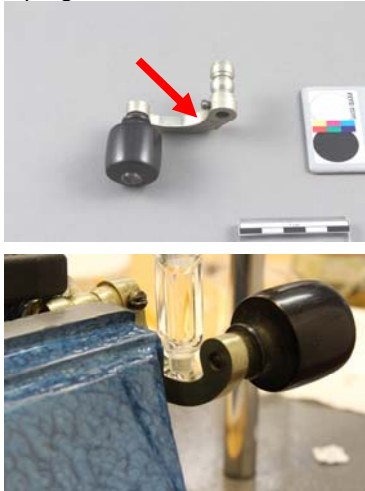
105	Machine à arrondir, début XIXe s. Manivelle L65mm l65mm H30mm	?	Réserve	Sur la surface intérieure du manche de la poignée de la manivelle

Maillechort	Coulée en moule, reprise par perçage, limage finition.	CuZn26Ni12Fe et CuZn24Ni12PbFe (très très mauvais matching).

105 (début XIXe s.) - GIII	Maillechorts CuZn26Ni12Fe0.2 (25 ^{ème} score) et CuZn24Ni12PbFe (26 ^{ème} score) très très mauvais matching)	No match MetalNP: 15+15+15 Metal NP : 20+20+20 Metal NP : 30+20+20 Côté, surface non polie, non à plat (Co 0.1)	62.98 62.99 63.06	24.43 24.49 24.42	0.2 0.2 0.2	1.17 1.18 1.16		0.18 - -	9.97 10.0 9.98	0.87 0.86 0.84				A priori maillechort ≠ CuZn26Ni12Fe et CuZn24Ni12PbFe. Raisons : KNO3≠, CNI↘, CPb↗, Sn, oxyde, position, usinage? Nouveau (→base de données)

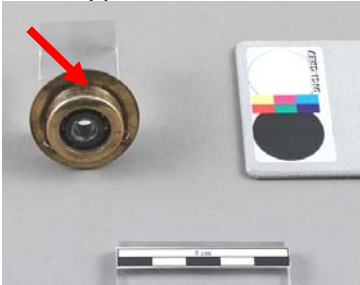
110	Horloge américaine, XXe s. Palier de la roue d'échap- pement Ø35mm e12mm	?	Centre de restauration	Sur la surface interne du palier de la roue d'échappement

Laiton d'usinage avec 35- 40% de Zn et 1 à 3 % de Pb.	Usinage à partir de barres étirées à froid.	CuZn36Pb0.9NiFe et CuZn39Pb2NiFe (très mauvais matching).

L'analyse par l'outil CLAMTEC du palier de la roue d'échappement de l'horloge américaine (n°110, XXe s., groupe III, 9^{ème} matériau dans le tableau 5) suggère qu'il s'agit d'un laiton au plomb. Les deux compositions les plus plausibles seraient CuZn36PbNiFe et CuZn39Pb2NiFe . Là encore le matching est mauvais dans les deux cas malgré que les deux propositions soient dans les 4 premières de la liste donnée par le logiciel « DiscoveryMat ». L'observation des tracés tout comme celle des informations complémentaires dans les cartouches associés à ces mêmes tracés ne permet pas de choisir plus particulièrement l'une des deux compositions suggérées. L'analyse avec le spectromètre de fluorescence X portable de la même surface (non repolie) que celle étudiée avec l'outil CLAMTEC confirme la présence d'un laiton au plomb (CuZn36.7Pb2). On note que la base de données SPAMT-Test possède un alliage assez proche de notre matériau (CuZn37Pb1.7) pourtant non proposé par l'outil CLAMTEC. Ici les seules différences de concentrations des éléments majoritaires ne permettent pas d'expliquer le mauvais matching. Le mode de fabrication de notre matériau, son usinage pourraient être responsables des problèmes de correspondances observés. En effet le matériau CuZn37Pb1.7 est un produit semi-fini alors que notre matériau a certainement été usiné à partir d'une barre étirée à froid. Le matériau de la roue d'échappement de l'Horloge américaine doit comme les deux précédents être intégré dans la base de données SPAMT-Test afin d'enrichir celle-ci.

110 (XXe s.) - GIII	Laitons au plomb CuZn36PbNiFe (2 ^{ème} score, très mauvais matching) et CuZn39Pb2NiFe (4 ^{ème} score, très mauvais matching)	MS60Pb – CuZn38Pb Metal NP : 15+15+15 MetalNP: 20+20+20 Metal NP : 30+20+20 Côté face, surface non polie (Cd 0.1)	61.28 61.16 61.17	36.57 36.68 36.65		1.96 1.97 1.97								A priori laiton au plomb ≠ CuZn36PbNiFe ou CuZn39Pb2NiFe. ≠ CuZn37Pb1.7 ? Raisons : KNO3≠, oxyde et usinage ? Nouveau (→base de données)

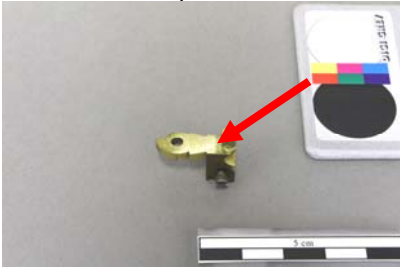
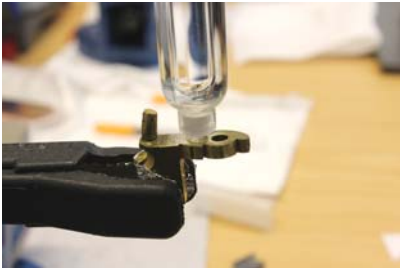
Laiton contenant peut-être un peu de Sn, pas ou peu de Pb.	Alliage de corroyage ancien (coulée en plaque, puis laminage ou martelage). Mise en forme par limage, perçage, gravure.	CuZn14Sn2.7Pb0.8Fe (assez bon matching).

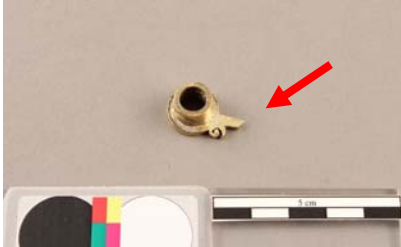
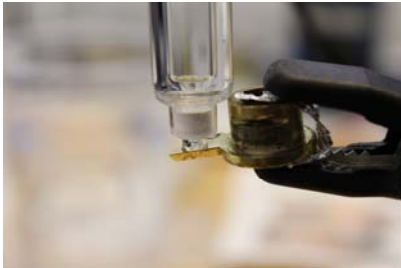
Laiton contenant peut-être un peu de Sn, pas ou peu de Pb. Alliage de corroyage ancien (coulée en plaque, puis laminage ou martelage).	Alliage de corroyage ancien (coulée en plaque, puis laminage ou martelage). Mise en forme par sciage, limage, perçage, tournage, gravure.	CuSn6Zn5.8PbNi (mauvais matching).

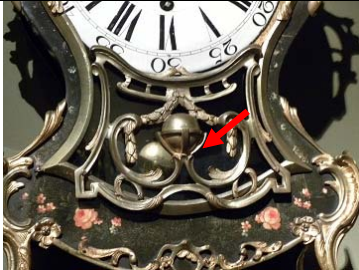
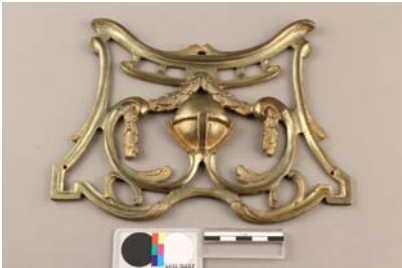
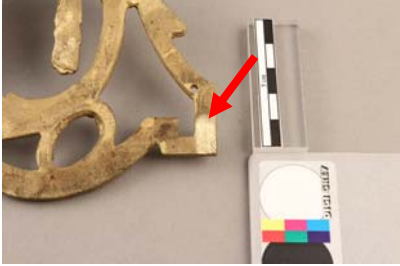
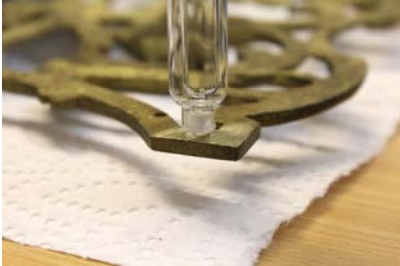
124	Pendule neuchâteloise Louis XVI, XIXe s. Décor de porte L195mm l150mm H25mm	?	Salle d'exposition	Sur la surface interne du décor de porte

Bronze au zinc, avec 10% de Sn environ d'après la couleur.	Coulée en coquille ou en plâtre. Finition mécanique et, éventuel- lement, légère patine.	CuSn6Zn5.8Pb0.5Ni (assez bon matching).

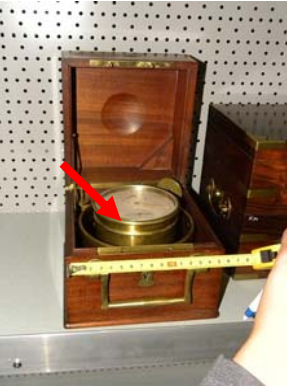
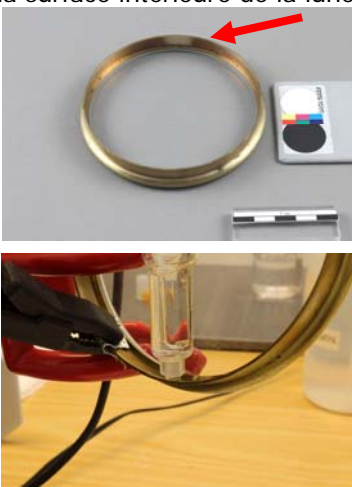
143	Chronomètre de marine, Henri Robert Paris, 1846 Boîtier Ø100mm L14mm	IV-90	Compactus	Sur la surface intérieure de la lunette

Laiton d'usinage pour objet de marine (peut-être un peu moins de Zn que pour un laiton d'usinage normal).	Tournage à partir de barre étirée.	CuZn35Pb2.1Sn1.2NiFeAl (assez bon matching).

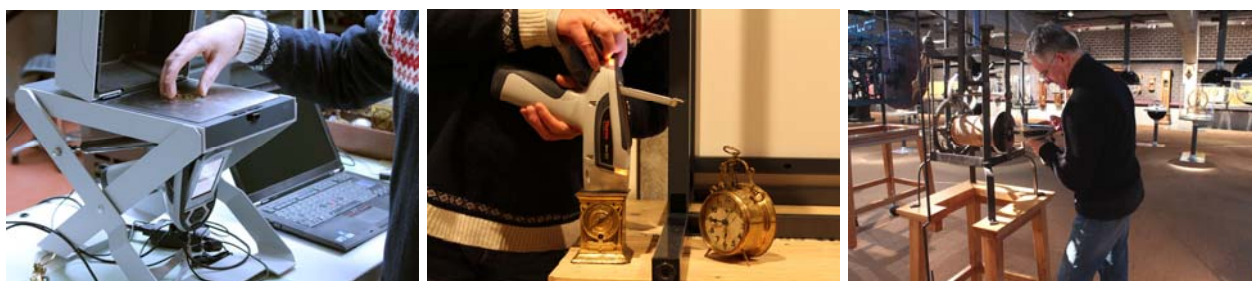
Deux modes opératoires ont été retenus : le mode automatique ou le mode manuel (Fig. 27). Pour le mode automatique le spectromètre est fixé à sa chambre d'analyse et est piloté par le logiciel NDTTr. Seuls les éléments d'objets ou objets pouvant être insérés dans la chambre (hauteur de 5cm pour une surface de 10cmx10cm environ) du spectromètre peuvent être analysés selon ce mode. Le mode manuel a été utilisé dans les autres cas. Les analyses ont été réalisées autant que possible au niveau des surfaces prépolies pour les mesures électrochimiques.

Fig. 27 : Modes opératoires utilisés pour l'analyse élémentaire des objets et éléments d'objets retenus avec le spectromètre de fluorescence X portable.

L'analyse a été conduite sous le mode dit général « G » des métaux et le temps d'acquisition était le seul paramètre variable (45, 60 et 70s). Une nouvelle analyse après repolissage de surface a été effectuée dans le cas où les éléments d'objets pouvaient être insérés dans la chambre de mesure. Pour les mesures manuelles, il était difficile de conserver le faisceau exactement au même endroit, ce qui a accentué la dispersion des résultats.

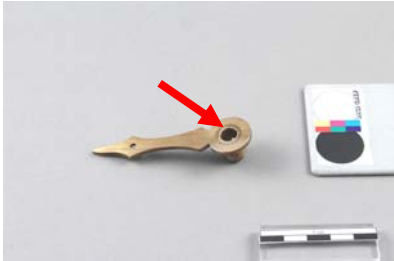
102 (1931) - GII	Laiton CuZn30SiNiFe (1 ^{er} score – mauvais matching) ou bronze quaternaire CuSn9Zn6Pb1.5Fe Si (2 ^{ème} score – mauvais matching)	No match Metal NP : 15+15+15 Metal NP : 20+20+20 Metal NP : 30+20+20 Metal P : 15+15+15	 73.57 73.56 73.57 76.07	 19.76 19.74 19.85 16.98	 3.3 3.26 3.3 3.69	 2.11 2.13 2.10 2.08	 	 0.31 0.35 0.26 0.27	 0.33 0.34 0.33 0.33	 0.36 0.36 0.35 0.32	 	 	0.13 0.13 0.13 0.14 A priori bronze quaternaire ≠ CuSn9Zn6Pb1.5FeSi. Raisons : KNO3≠, CZn↗, CSn↘ et CPb↗ ? Nouveau (→base de données)

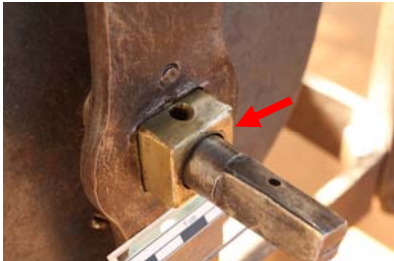
103 (XVIIe s.) - GIV	Bronze quaternaire CuSn9Zn6Pb1.5Fe Si (2 ^{ème} score, assez mauvais matching)	No match Metal NP : 15+15+15 MetalNP: 20+20+20 Metal NP : 30+20+20 Mesure manuelle Tranche, surface non polie, non à plat (position instable) (Bi 0.1)	 73.81 76.75 75.69	 13.7 13.4 13.6	 4.66 4.62 4.49	 2.65 2.40 2.50	 	 - 0.17 0.39	 0.39 0.39 0.39	 1.68 1.59 1.96	 	 0.24 - 0.35	 0.38 0.40 0.38	 A priori bronze quaternaire ≠ CuSn9Zn6Pb1.5FeSi. Raisons : Henniez /KNO3, CZn↗, CSn↘ et CPb↗, oxyde, position ? Nouveau (→base de données)

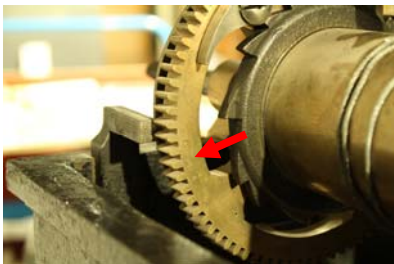
104 (fin XIXe s.) - GV	Bronze quaternaire CuZn2.4Sn5.6Pb2.5 (2 ^{ème} score, mauvais matching)	No match Metal NP : 15+15+15 MetalNP: 20+20+20 Metal NP : 30+20+20 Mesure manuelle Côté de la roue, non poli (V 0.1)	 83.95 84.25 84.16	 2.5 2.5 2.47	 8.71 8.72 4.74	 3.63 3.62 3.74	 	 0.29 0.29 0.29	 	 0.18 0.18 0.17	 	 	 A priori bronze quaternaire ≠ CuZn2.4Sn5.6Pb2.5. Raisons : KNO3≠, CSn↗ et CPb↗, Si, Fe, oxyde, position, usinage ? Nouveau (→base de données)

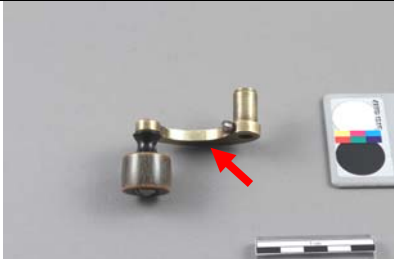
106 (XIXe s.) - GIII	Bronze quaternaire CuZn24Sn4.3Pb2.9Fe (2 ^{ème} score, très mauvais matching)	No match MetalNP: 15+15+15 Metal NP : 20+20+20 Metal NP : 30+20+20 Côté, surface non polie, non à plat	71.22 71.14 71.26	25.33 25.46 25.39	0.69 0.71 0.67	1.67 1.65 1.63		- - -	0.18 0.18 0.18	0.69 0.71 0.68				A priori bronze quaternaire ≠CuZn24Sn4.3Pb2.9Fe. Raisons : KNO3≠, CPb↘, CSn↘, Ni, oxyde et position ? Nouveau (→base de données)

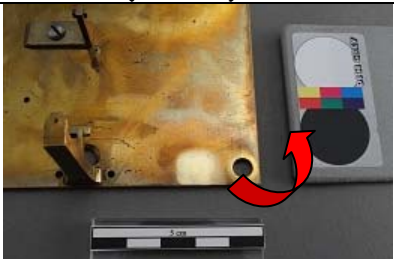
107 (XVIIIe s.) - GII	Bronze quaternaire CuZn24Sn4.3Pb2.9Fe (1 ^{er} score – mauvais matching)	C332PbBs MetalNP: 15+15+15 Metal NP : 20+20+20 Metal NP : 30+20+20 Mesure manuelle Côté revers, surface non polie	66.67 66.67 66.68	31 31 31		2.00 2.06 2.02			0.11 0.1 0.1					A priori bronze quaternaire ≠ CuZn24Sn4.3Pb2.9Fe. Faux : laiton au plomb ! Nouveau (→base de données)

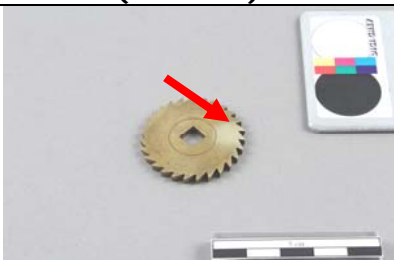
108 (XVIIIe s.) - GII	Laiton au plomb CuZn36PbNiFe (4 ^{ème} score – très mauvais matching) ou laiton CuZn34 (6 ^{ème} score – très mauvais matching)	C332PbBs Metal NP : 15+15+15 Metal NP : 20+20+20 Metal NP : 30+20+20 Metal P : 15+15+15	68.1 68.1 68.1 67.9	29.8 29.8 29.8 29.8		1.83 1.88 1.83 1.86								A priori laiton au plomb ≠ CuZn36PbNiFe. Raisons : NaSesq≠, CZn↘, CPb↗, usinage ? Nouveau (→base de données)

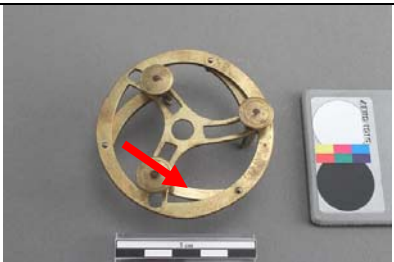
109 (XVIIIe s.) - GII	Laiton à l'étain (avec un peu de Pb) CuZn14Sn2.7Pb0.8Fe (5 ^{ème} score – très mauvais matching)	No match Metal NP : 15+15+15 Metal NP : 20+20+20 Metal NP : 30+20+20 Metal P : 15+15+15	74.65 74.70 74.67 74.63	21.62 21.61 21.67 21.66	0.93 0.93 0.93 0.95	1.79 1.76 1.78 1.78			0.1 0.1 0.09 0.1	0.7 0.67 0.67 0.68				A priori laiton à l'étain (+ Pb) ≠ CuZn14Sn2.7Pb0.8Fe Raisons : KNO3≠, CZn↗, CSn↘, CPb↗ et usinage? Nouveau (→base de données)

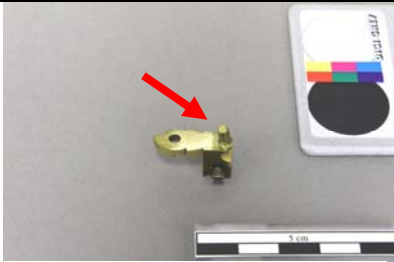
112 (XVIIIe s.) - GIII	Laiton à l'étain (avec un peu de Pb) CuZn14Sn2.7PbFe (5 ^{ème} score, assez bon matching)	No match MetalNP: 15+15+15 Metal NP : 20+20+20 Metal NP : 30+20+20 Côté, surface non polie	71.84 71.92 71.75	25.77 25.74 25.87	0.1 0.1 0.11	0.44 0.42 0.44		0.3 0.34 0.32	<0.1 <0.1 <0.1	0.15 0.16 0.15		1.21 1.2 1.2		A priori laiton à l'étain assez proche de CuZn14Sn2.7PbFe ? Faux : laiton (+ S) ! Nouveau (→base de données)

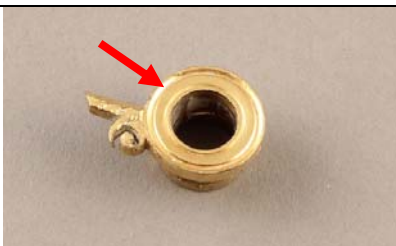
114 (XVIIIe s.) - GIII	Laiton à l'étain (avec un peu de Pb) CuSn6Zn5.8Pb0.5 Ni (19 ^{ème} score – mauvais matching)	No match MetalNP: 15+15+15 Metal NP : 20+20+20 Metal NP : 30+20+20 Côté revers, surface non polie (Se 0.2- W1.7 P2.3)	69.17 69.28 69.23	22.88 22.87 22.83	0.6 0.6 0.6	1.2 1.23 1.2			0.26 0.25 0.25	1.35 1.35 1.33			0.1 0.11 0.11	A priori laiton au plomb ≠CuSn6Zn5.8Pb0.5Ni. Raisons : KNO3≠, CZn↗, CPb↗, CFe↗, Sn, Ni, Sb, oxyde et position ? Nouveau (→base de données)

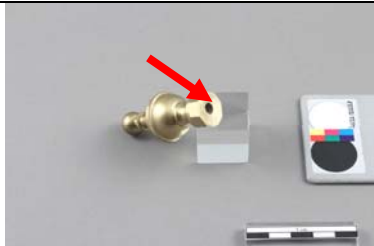
116 (XVIIIe s.) - GIII	Bronze quaternaire CuZn24Sn4.3Pb2.9Fe (7 ^{ème} score – très mauvais matching)	No match Metal NP : 15+15+15 Metal NP : 20+20+20 Metal NP : 30+20+20 Metal P : 15+15+15	74.21 74.21 74.20 74.18	19.84 19.86 19.86 19.82	1.91 1.94 1.91 1.92	1.94 1.95 1.93 1.88		0.68 0.67 0.7 0.78	0.17 0.16 0.17 0.17	0.93 0.93 0.94 0.95			0.16 0.16 0.15 0.16	A priori bronze quaternaire ≠ CuZn24Sn4.3Pb2.9Fe. Raisons : KNO3≠, CZn↘, CSn↘, CPb↘, Si, Ni, CFe↗, Sb. Nouveau (→base de données)

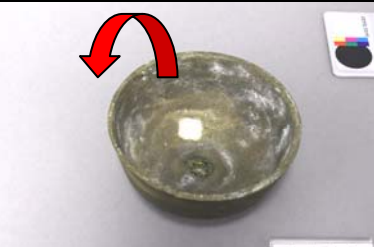
118 (XVIIIe s.) - GIII	Bronze quaternaire CuSn11Zn1.7Pb2.7NiSi (1 ^{er} score – matching médiocre)	No match MetalNP: 15+15+15 Metal NP : 20+20+20 Metal NP : 30+20+20 Côté revers, surface non polie	80,85 80,78 80,92	8,25 8,25 8,27	5,00 5,00 5,02	2,07 2,08 2,05		- 0,27 -	0,33 0,33 0,33	0,53 0,54 0,53		1,83 1,82 1,82	0,12 0,12 0,12	A priori bronze quaternaire ≠ CuSn11Zn1.7Pb2.7NiSi. Raisons : Henniez≠, Zn↗, CSn↘, CPb↘, CFe↗, S, Sb, oxyde. Nouveau (→base de données)

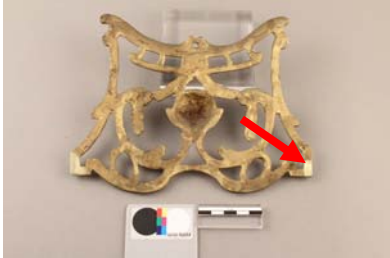
124 (XIXe s.) - GIII	Laiton à l'étain (avec un peu de Pb) CuSn6Zn5.8PbNi (1 ^{er} score – assez bon matching)	No match MetalNP: 15+15+15 Metal NP : 30+20+20 Mesure manuelle Côté opposé et poli, non repoli	72.42 72.78	24.6 24.3		2,04 2,08		- 0,46	0.12 0.12	0.15 0.15			0.2 -	A priori laiton à l'étain assez proche de CuSn6Zn5.8PbNi ? Faux : laiton au plomb ! Nouveau (→base de données)

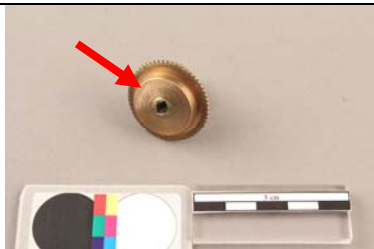
129 (XIXe s.) - GIII	Bronze CuSn9.1Ni (1 ^{er} score, assez bon matching)	No match MetalNP: 15+15+15 Metal NP : 20+20+20 Mesure manuelle Côté face, surface non repolie	88.1 87.4	1.41 1.38	8.9 8.9	0.77 0.84		0.23 0,9		0.29 0.33				A priori bronze assez proche de CuSn9.1Ni ? Non. Raisons : Henniez≠, CZn↗, CSn↘, CPb↗, Si, Fe, oxyde ? Nouveau (→base de données)

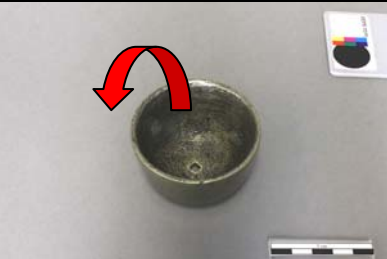
135 (XVIe s.) - GIII	Bronze riche en Sn CuSn18Zn1.4FeMn (9 ^{ème} score, mauvais matching)	No match MetalNP: 15+15+15 Metal NP : 20+20+20 Metal NP : 30+20+20 Côté revers, surface non polie (Ti 0,14-0,17)	72,25 72,26 72,27	6,64 6,71 6,66	19,04 19,06 19,07	0,83 0,81 0,81		0,46 0,35 0,38	- - -	0,39 0,39 0,37		0,09 0,1 0,1		A priori bronze ≠ CuSn18Zn1.4FeMn. Raisons : NaSesq≠, CSn↗, CZn↗, CPb↗, Si, Fe, S, oxyde, usinage ? Nouveau (→base de données)

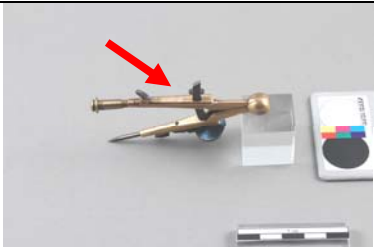
140 (début XXe s.) - GIV	Laiton à l'étain CuSn6Zn5.8PbNi (1 ^{er} score, matching médiocre)	No match Metal NP : 15+15+15 MetalNP: 20+20+20 Metal NP : 30+20+20 Côté, surface non polie, non à plat	90,1 90,14 90,17	2,46 2,43 2,43	5,26 5,23 5,21	1,47 1,47 1,46			0,1 0,1 0,11	0,17 0,17 0,17			0,2 0,19 0,19	A priori laiton à l'étain ≠CuZn5.8Sn6PbNi. ≠ <u>CuZn2.4Sn5.8Pb1.6NiSi?</u> Raisons : KNO3≠, CZn↘, usinage,oxyde,position ? Nouveau (→base de données)

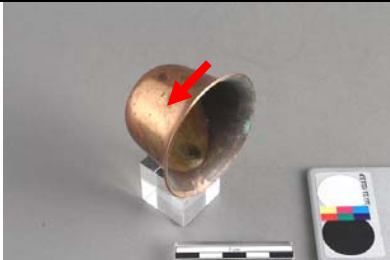
141a (début XXe s.) - GII	Laiton au plomb (et Sn) CuZn35Pb2.1Sn1.2NiFeAl (2 ^{ème} score – assez bon matching)	MS63–CuZn37 MetalNP: 15+15+15 Metal NP : 20+20+20 Metal NP : 30+20+20 Mesure manuelle Surface ext. non polie	63.4 63.8 63.8	35.5 35.6 35.5		0.37 0.38 0.39		0.18 0.24 -				0.36 0.19 0.18		A priori laiton au plomb assez proche de CuZn35Pb2.1Sn1.2NiFeAl ? Non. ≠ <u>CuZn36Pb0.9NiFe ?</u> Raisons : NaSeq≠, CPb↘, usinage, oxyde, position? Nouveau (→base de données)

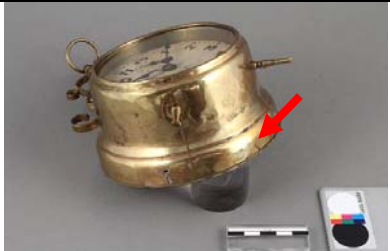
141b (début XXe s.) - GII	Laitons au plomb CuZn39Pb1.7 (1 ^{er} score – bon matching) ou CuZn35Pb2.1Sn1.2NiFeAl (2 ^{ème} score – assez bon matching)	MS63Pb-MS63 MetalNP: 15+15+15 Metal NP : 20+20+20 Metal NP : 30+20+20 Mesure manuelle Surface ext. non polie	63.38 63.42 63.33	35.97 35.92 36.07		0.49 0.49 0.4								A priori laiton au plomb proche de CuZn39Pb1.7 ou CuZn35Pb2.1... ? ≠ <u>CuZn36Pb0.9NiFe ?</u> Raisons : CZn↘, usinage, oxyde, position ? Nouveau (→base de données)

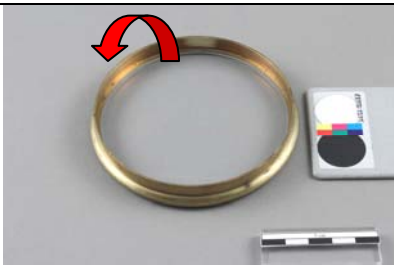
143 (XXe s.) - GIII	Laiton au plomb (et Sn) CuZn35Pb2.1Sn1.2NiFeAl (1 ^{er} score, assez bon matching)	C332PbBs MetalNP: 15+15+15 Metal NP : 20+20+20 Metal NP : 30+20+20 Tranche - côté revers, surface non polie, non à plat	65.2 65.18 65.22	32.8 32.81 32.76	0.25 0.25 0.26	1.47 1.49 1.52								A priori laiton au plomb assez proche de CuZn35Pb2.1Sn1.2NiFeAl ? Non. Raisons : KNO3≠, CZn⚡, CPb⚡, CSn⚡, oxyde, position ? Nouveau (→base de données)

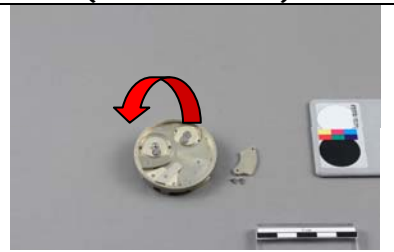
159 (XIXe s.) - GII	Maillechort CuZn26Ni12Fe (2 ^{ème} score – matching médiocre)	No match MetalNP: 15+15+15 Metal NP : 20+20+20 Metal NP : 30+20+20 Tranche, surface non polie, non à plat (Co 0.2)	55.35 55.40 55.38	31.32 31.27 31.3		0.66 0.64 0.65		- 0.34	12 12 12	0.25 0.26 0.25				A priori maillechort ≠ CuZn26Ni12Fe. Raisons : CZn⚡, Pb, oxyde et position, usinage ? Nouveau (→base de données)

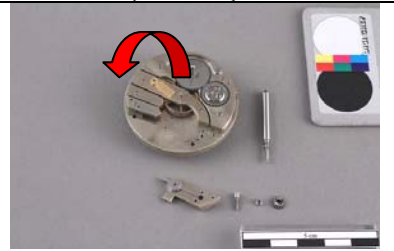
160 (XIXe s.) - GII	Maillechort CuZn27Ni8 (3 ^{ème} score – assez bon matching) ou CuZn24Ni12PbFe (9 ^{ème} score – matching médiocre)	C745NiAg Metal P: 15+15+15 Metal NP : 20+20+20 Metal NP : 30+20+20 Côté revers, surface non polie, non à plat (Co 0.11)	63.0 62.96 62.92	24.6 24.76 24.74	0.1 0.1 0.11	1.63 1.61 1.64		- 0.34	10.1 10.1 10.1	0.1 0.1 0.1				A priori maillechort assez proche de CuZn27Ni8, ≠ CuZn24Ni12PbFe. Raisons : NaSesq≠, CPb⚡, CNI⚡, oxyde et position ? Nouveau (→base de données)

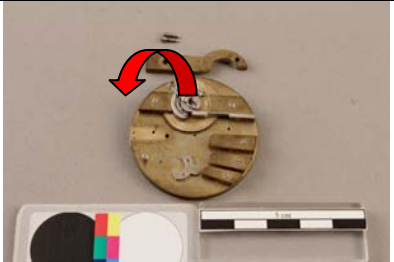
162 (XIXe s.) - GII	Laiton au plomb CuZn39Pb1.7 (1 ^{er} score – bon matching)	MS60 MetalNP: 15+15+15 Metal NP : 20+20+20 Metal NP : 30+20+20 Côté revers, surface non polie, non à plat	60.76 60.84 60.87	37.3 37.2 37.14	0.22 0.22 0.22	1.27 1.27 1.32			<0.1 <0.1 <0.1	0.28 0.28 0.27				A priori laiton au plomb proche de CuZn39Pb1.7 ? Non. ≠ CuZn37Pb1.7 ? Raisons : CZn⚡, Sn, CPb⚡, oxyde et position ? Nouveau (→base de données)

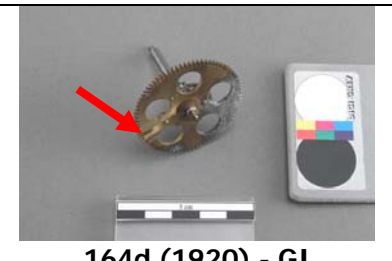
164d (1920) - GI	Laiton au plomb CuZn35Pb2.1Sn1.2NiFeAl (1 ^{er} score – matching médiocre)	MS60-CuZn40 MetalNP: 15+15+15 Metal NP : 20+20+20 Metal NP : 30+20+20 Côté face, surface polie oblique	60.8 60.9 60.8	37.3 37.2 37.2	0.22 0.22 0.23	1.28 1.26 1.27				0.26 0.26 0.26				A priori laiton au plomb proche de CuZn35Pb2.1Sn1.2NiFeAl l. ≠ CuZn37Pb1.7 ? Raisons: KNO3≠, CZn↗, Sn, CPb↘, oxyde ou position ? Nouveau (→base de données)

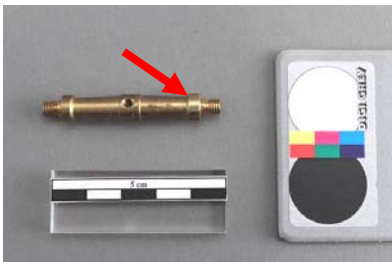
165a (1920) - GI	Laitons au plomb CuZn35Pb1.6Si (1 ^{er} score – assez bon matching) ou CuZn35Pb2.1Sn1.2NiFeAl (2 ^{ème} score – assez bon matching)	MS60-CuZn40 MetalNP: 15+15+15 Metal NP : 20+20+20 Metal NP : 30+20+20 Côté face, surface non repolie	60.2 60.1 60.1	38.1 38.1 38.1	0.19 0.2 0.2	0.98 1.02 1.02				0.35 0.35 0.35				A priori laiton au plomb proche de CuZn35Pb1.6 ou CuZn35Pb2.1Sn1.2NiFeAl ? Non. ≠ CuZn38Pb0.7-1.8 ? Raisons : CZn↘, Sn, CPb↘, Fe, usinage, oxyde, position ? Nouveau (→base de données)

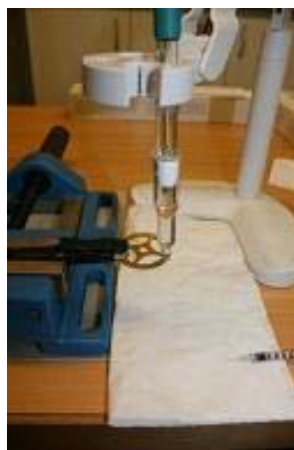
- Un **système de mesure** constitué d'une électrode de référence (ER) et d'une rallonge. Les mesures sont faites par rapport à l'électrode Ag/AgCl (210mV/Electrode normale à hydrogène : 0V). Comme l'ER est équipée d'un fritté ou d'une membrane à son extrémité qui permettent les échanges entre la solution contenue dans l'ER et le milieu extérieur, on insère l'électrode dans une rallonge munie elle-même d'un fritté à son extrémité (voir cliché ci-dessous) afin d'éviter toute pollution du milieu extérieur. Un ruban de téflon appliqué sur l'ER permet de maintenir la rallonge en place (Fig. 3).

Fig. 3 : Le système de mesure ER / rallonge en place.

La solution insérée dans la rallonge dépend de celle en contact du fritté. Ainsi si la solution est du KNO_3 ou du sesquicarbonate de sodium (NaSesq) on utilise les mêmes solutions dans la rallonge. Si par contre la solution en contact du fritté est de l'eau minérale, la rallonge est remplie de KNO_3 (solution plus conductrice).

L'opération de remplissage de la rallonge doit être réalisée 1/2h avant le démarrage des mesures afin d'assurer la stabilisation du système et l'extrémité de l'ER doit se situer à environ 5mm du fritté de la rallonge. Le système ER / rallonge est maintenu dans un tube à essai rempli de la solution utilisé pour les mesures (eau Hennie[®], KNO_3 ou NaSesq).

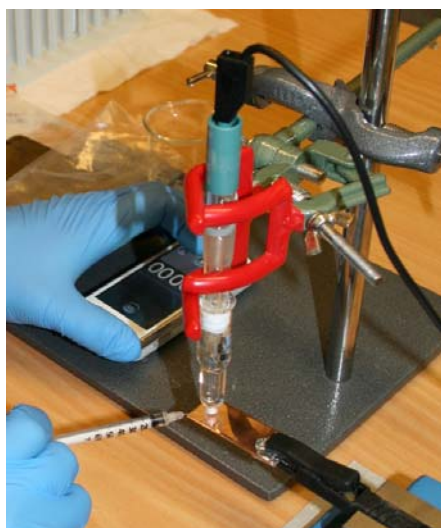
Après le polissage de la surface du matériau métallique étudié, le système ER / rallonge est positionné à une distance de 2mm de la surface du métal poli. On applique alors un volume constant de solution (20 μL) entre la membrane de la rallonge et la surface du métal avec une seringue (rincée avec la solution test) (Fig. 4).

Fig. 4 : Application avec une seringue d'un volume constant de solution entre le système ER / rallonge et la surface du métal.

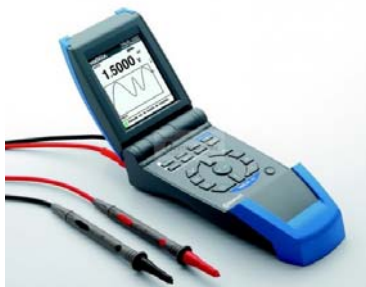
Fig. 6 : Modèle M3282 de la marque Metrix.

Le multimètre est connecté au PC par un câble USB. Le multimètre METRIX M3282 a été interfacé de telle façon qu'il puisse communiquer avec le logiciel DiscoveryMat.

- Fournisseur d'électrodes Ag/AgCl : Metrohm, Radiometer.
 - Fournisseur de rallonges : Radiometer.
 - Ordre de prix. Electrode : 120,00€ et rallonge : 120,00€.
- D'un **multimètre**. Pour la collecte automatique des données, la gamme METRIX de Chauvin-Arnoux (www.metrix.fr) a été sélectionnée du fait de la forte impédance du multimètre et de la documentation existante permettant de déchiffrer les bits (données binaires) passés sur le Port-Com (Fig. 6).

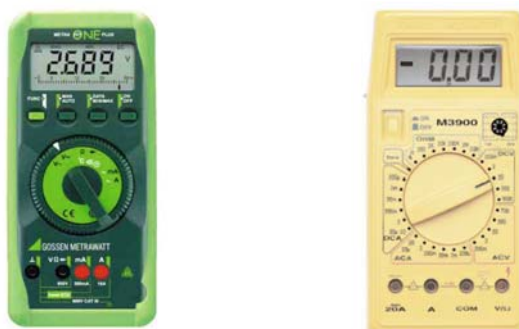
Pour la collecte manuelle des données, on peut recommander le multimètre MHitOne+ de Gossen Metrawatt ou le M3900 de GmbH Electronics (Fig. 7). En fait tout multimètre de très forte impédance ($10M\Omega$) peut convenir.

Fig. 7 : Multimètre MHitOne de Gossen Metrawatt et M3900 de GmbH Electronics.

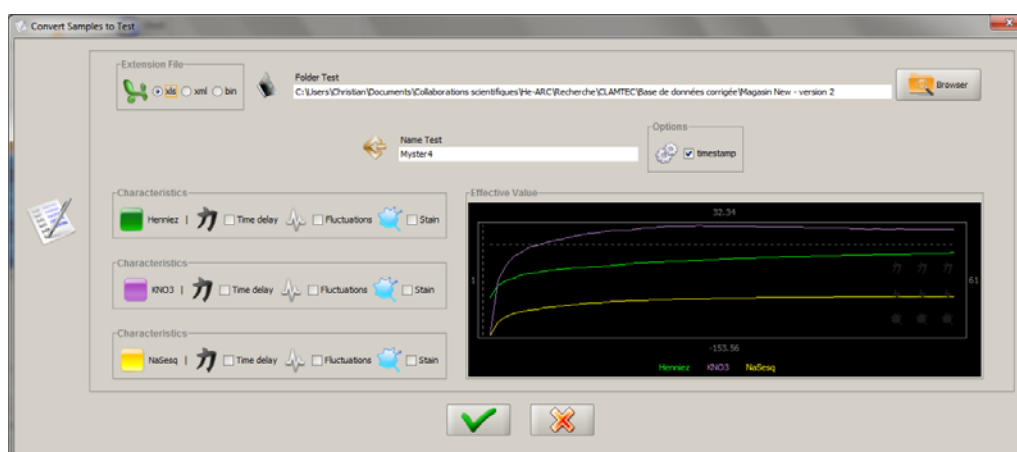
on fait apparaître la fenêtre de la Fig. 6. Là encore l'opérateur doit noter un certain nombre d'informations relatives à la compilation pour un même matériau des trois tracés dans les trois solutions considérées : format des données, dossier d'enregistrement, nom du matériau Test associé ou non de la date et de l'heure de la compilation. Par ailleurs certaines caractéristiques des tracés dans chacune des solutions doivent être mentionnées (existence ou non de décalage horizontal entre les tracés réalisés dans une même solution (2 tracés 5min. et 1 tracé 15min.), de fluctuations de potentiels et d'une tache laissée par la solution sur la surface du métal). La fenêtre montre également l'allure grossière des trois tracés avec leurs couleurs respectives. Lorsque toutes les informations sont entrées, cliquer sur la touche

Fig. 6 : Enregistrement de la compilation des trois tracés du matériau inconnu testé, de leurs caractéristiques et visualisation grossière de l'ensemble des tracés.

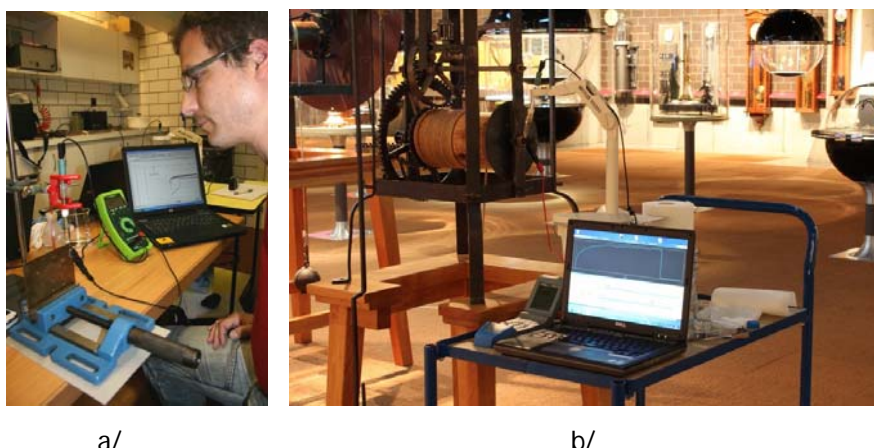
L'opérateur dispose de deux moyens de collecter les données : manuellement (Fig. 1a) avec tout type de multimètre (possédant une forte impédance ou résistance) ou automatiquement (Fig. 1b) avec un multimètre interfacé (gamme METRIX de Chauvin-Arnoux, modèle M3282) et piloté par le logiciel « DiscoveryMat ». Dans la suite on évoque tout d'abord la prise manuelle de mesures puis celle automatique utilisant le logiciel « DiscoveryMat ».

Fig. 1 : Collecte manuelle des données sur un tableau Excel d'un PC avec un multimètre Mhit 1+ (Gossen Metrawatt, www.gossenmetrawatt.com/) (a/) et automatique avec un multimètre M3282 piloté via le PC par le logiciel « DiscoveryMat » (b/).

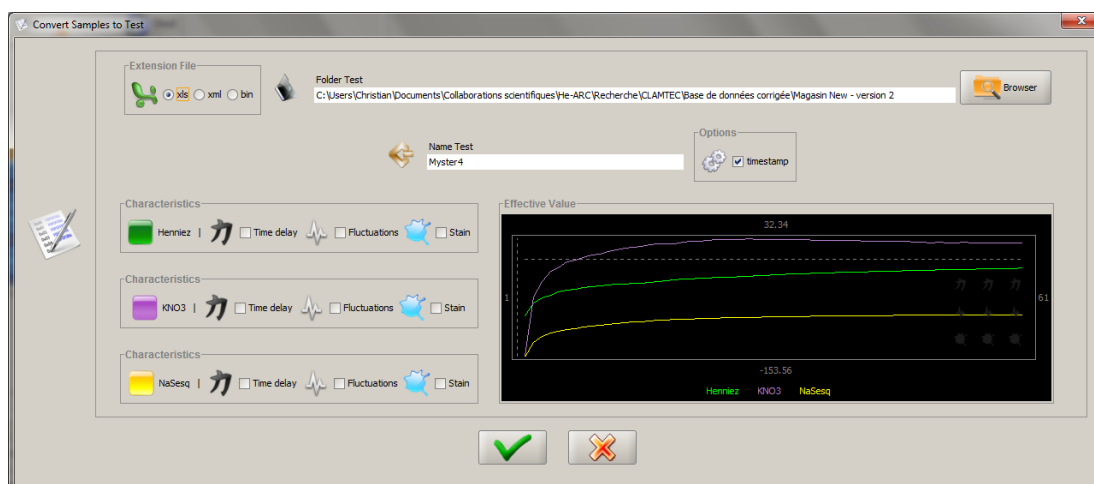
Fig. 10 : Enregistrement de la compilation des trois tracés du métal inconnu testé, de leurs caractéristiques et visualisation grossière de l'ensemble des tracés.
